# Przypadki parkieciarskie – historie z praktyki rzeczoznawcy

## Problemy z przyklejaniem elementów lakierowanych od spodu

Piotr Pióro

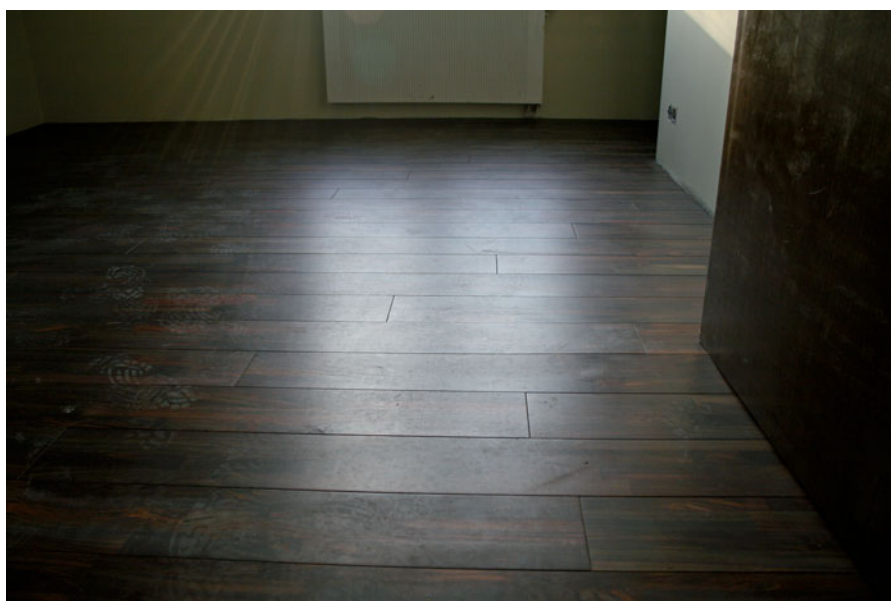
Zdj. 1.

Pierwszy przypadek dotyczył posadzki wykonanej z deszczułek litych z drewna palisander, lakierowanych fabrycznie i zabezpieczonych dodatkowo od spodu warstwą lakieru (zdj. 1). W kilka tygodni po montażu użytkownik zauważył, że posadzka ugina się pod obciążeniem i miejscowo skrzypi. Wizja lokalna potwierdziła ten stan rzeczy i w celu określenia przyczyny odspojenia posadzki konieczne było zdemontowanie odspojonej części posadzki. Po usunięciu deszczułek okazało się, że spoina klejowa pozostała na podłożu pokryta jest cienką warstwą przebarwionego na czarno lakieru (zdj. 2a i 2b). Natomiast deszczułki w miejscach, gdzie stykały się z klejem, pozbawione są nałożonej fa-

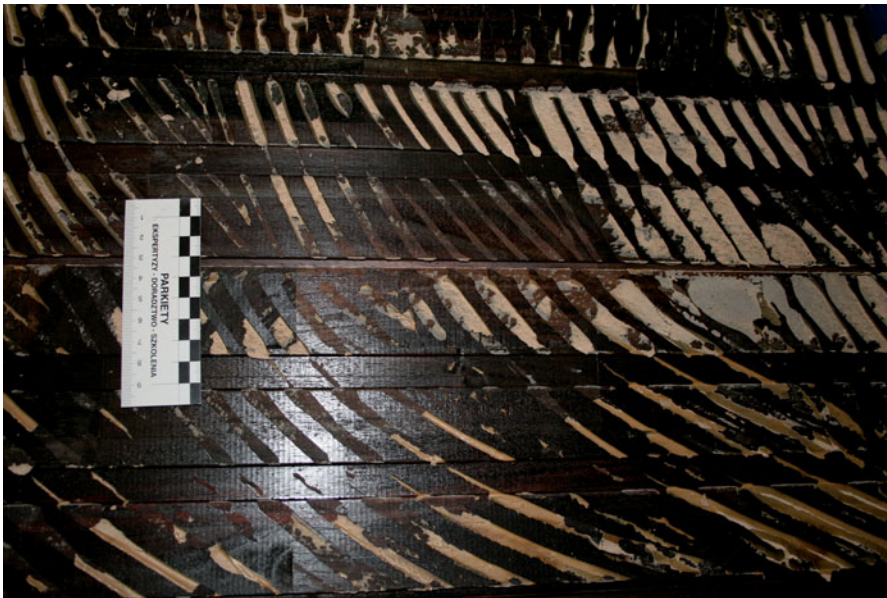
Zdj. 3.

brycznie warstwy ochronnej (zdj. 3). Adhezja tej warstwy do drewna była na tyle słaba, że niewielkie naprężenia powstałe w czasie pęcznienia drewna były wystarczające do jej zerwania, a tym samym odspojenia posadzki. War-

stwa przebarwionego na czarno kolor, przez wypłukane z drewna barwniki, lakieru ochronnego pozostała przyklejona na powierzchni spoiny klejowej.
